## Relazione finale di restauro

**Oggetto d'intervento** – Cappella Sauli - Navata destra Basilica di Santa Maria delle Grazie, Milano - Interventi di restauro delle superfici decorate in stucco e dipinti murali realizzati da Giovanni Demio (Giovani da Schio) e collaboratori nella seconda metà del sec. XVI

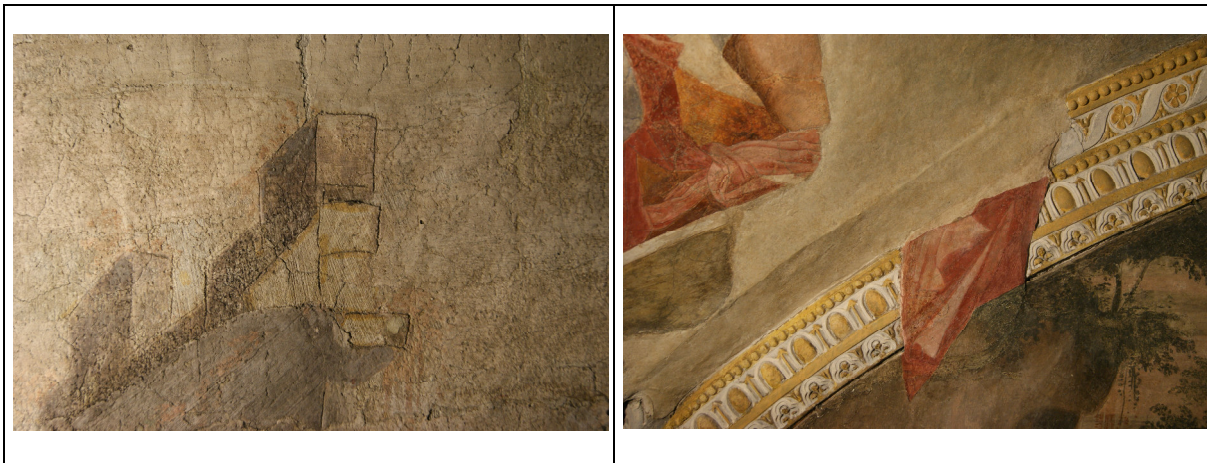
Particolari della tecnica esecutiva

Molto interessante la tecnica d'esecuzione dei dipinti murali: risultano diffuse ed evidenti le tracce d'incisioni sia in corrispondenza delle architetture che dei lineamenti dei personaggi rappresentati, numerosi i pentimenti. L'intervento di strappo è stato effettuato in modo molto accurato e in talune zone la tela è stata ricollocata sugli stucchi restaurati o ricostruiti come era in origine.

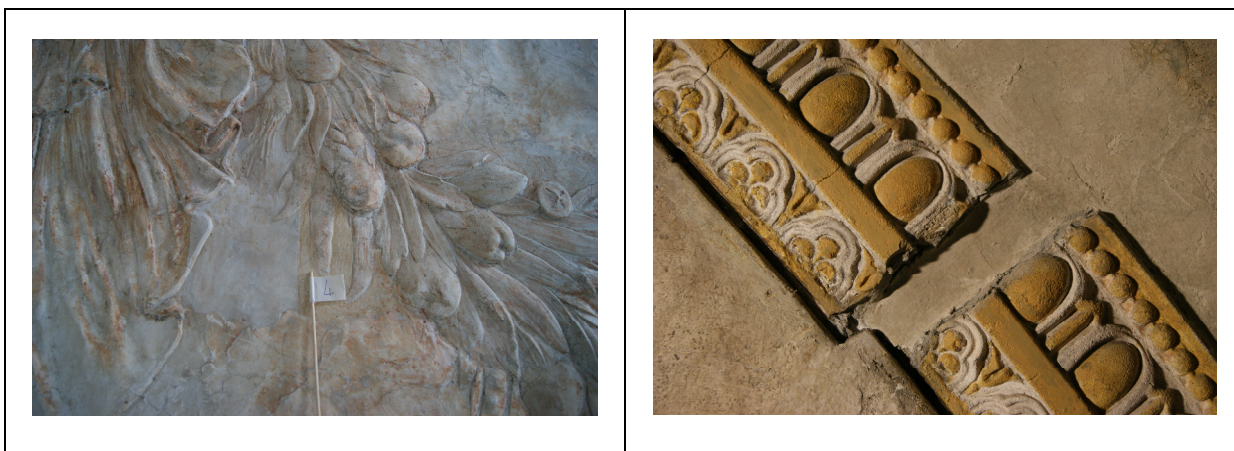
Particolari dello stato di conservazione

Allo stato attuale le superfici a stucco si presentano ricoperte da un consistente deposito di polveri e particellato.

Il fenomeno di degrado maggiore è la decoesione accompagnata da parziali distacchi e sollevamenti soprattutto nella zona bassa in corrispondenza delle lesene per effetto dell'umidità di risalita. Macchie scure di colore rosato erano visibili sulle superfici degli stucchi nella zona centrale per effetto dell'affioramento della superficie in cotto sottostante. Dall'analisi puntuale a distanza ravvicinata sono risultati evidenti i numerosi interventi degli anni passati di epoche successive in alcune zone a neutro, in altre imitando la superficie circostante con una finta crettatura a pennello.

I dipinti murali sono stati strappati negli anni '70 e ricollocati su tele applicate su supporti curvi in vetroresina in volta e su tele applicate a telai di legno per quanto concerne le lunette. Tutti presentavano depositi superficiali di tipo coerente che causa un generale offuscamento delle cromie. Erano inoltre rilevabili diffusi e discontinui fenomeni di alterazione cromatica e localmente di ingiallimento superficiale, provocati dalla presenza di residui della colla proteica utilizzata nelle operazioni di strappo ed ormai alterati nelle loro proprietà.

Numerose erano le abrasioni mascherate con ritocchi, in alcuni casi alterati. La maggior parte delle integrazioni era stata realizzata a rigatino con colori all'acquarello; Fortunatamente la tela di supporto non presentava lesioni strutturali ed aveva mantenuto nel tempo una buona e stabile condizione di tensionamento.

- Rimozione meccanica di porzioni irreversibilmente ammalorate, di stuccature e sigillature eseguite durante interventi precedenti, ormai decoese, distaccate non idonee a livello conservativo e estetico

- Consolidamento corticale con ristabilimento della coesione delle superfici degradate tramite applicazione di dispersione di nanocalce in miscela di alcool isopropilico e acqua demineralizzata, stesa a pennello per permettere la penetrazione capillare in profondità, inclusi gli oneri relativi alla preparazione del prodotto ed alla verifica dei risultati

- Consolidamento in profondità con iniezioni puntuali di maltina premiscelata a basso peso specifico, eseguite in corrispondenza di porzioni deadesi o in fase di distacco dal substrato di pertinenza

- Pulitura con acqua demineralizzata tamponata a pH 7 e pelle di daino semi asciutta per eliminare la stratificazione di particolato atmosferico sottile ed i depositi superficiali. Il tempo di trattamento è stato definito in base a prove preliminari. Rifinitura meccanica con bisturi e specilli. Fissaggio delle aree con micro e macro scagliature con riadesione in sede di elementi del modellato plastico distaccati o in pericolo di caduta, mediante iniezione di consolidante specifico  
Le operazioni di pulitura, rimuovendo la stratificazione di particolato atmosferico

- Stuccatura a livello delle lacune e delle parti mancanti in corrispondenza delle superfici piane con maltina a base di leganti ed aggregati minerali chimicamente stabili, opportunamente selezionati per accordarsi alla texture della superficie originale in stucco

- Ripristino e modellazione di piccole porzioni del modellato plastico irrimediabilmente perduti, mediante esecuzione di stuccature ricostruttive, seguite con malta a base di leganti ed aggregati minerali chimicamente stabili, opportunamente selezionati per accordarsi alla texture della superficie originale in stucco, applicata in più strati successivi,

- Integrazione pittorica delle stuccature e riduzione cromatica dell'interferenza visiva mediante velature sottotono eseguite con pigmenti chimicamente stabili dispersi con fissativo o gessetti colorati.

- Verifica puntuale dell'adesione della pellicola pittorica al supporto di restauro e riadesione di scaglie sollevate mediante stesura di consolidante a base di resina metacrilica in emulsione acquosa, diluito a bassa concentrazione in acqua demineralizzata: ove necessario al riposizionamento di frammenti sollevati ed in pericolo di caduta, la stesura consolidante è stata eseguita con interposizione temporanea di una velina in carta giapponese a grammatura

- Rimozione della stratificazione di particolato atmosferico sottile e dei depositi superficiali coerenti con metodologia a base acquosa, utilizzando acqua demineralizzata tamponata a pH 7. I residui solubilizzati sono stati rimossi a secco a tampone semi semiasciutto. La presenza di numerosi ritocchi all'acquarello ha reso particolarmente difficoltosa l'operazione descritta.

- Alleggerimento e rimozione controllata e selettiva delle alterazioni cromatiche causate da residui superficiali di colle proteiche utilizzate nelle operazioni di strappo, mediante trattamento puntuale e localizzato con preparazioni acquose gelificate a base di acqua demineralizzata e tensioattivi non ionici. Il trattamento è stato ripetuto in cicli successivi sino alla rimozione delle discromie causate dalla presenza dei residui.  
Le operazioni di pulitura della superficie pittorica sopra descritte hanno consentito di recuperare un apprezzabile equilibrio d'insieme ed una migliore leggibilità della composizione. Particolarmente significativo è stato il recupero delle vivaci cromie originali, precedentemente iscurite.

- Stuccatura di piccole mancanze presenti sulla superficie del dipinto con maltina a base di calce aerea, sabbia fine e polvere di marmo bianco Botticino a granulometria sottile, con successiva pulitura delle superfici attigue.

- Integrazione pittorica a velatura o a piccolo tratteggio delle numerose abrasioni superficiali e delle stuccature per migliorare la leggibilità delle opere.
