## TRIBUNA DI S. MARIA DELLE GRAZIE A MILANO: RESTAURO CONSERVATIVO, RIPRISTINO O SOSTITUZIONE ?

Si è recentemente concluso il 2° lotto degli interventi di restauro conservativo sulla superficie esterna della tribuna bramantesca della Chiesa di Santa Maria delle Grazie a Milano condotto dalla Soprintendenza per i Beni Architettonici e il Paesaggio, con fondi messi a disposizione dal Ministero per i Beni e le Attività Culturali.

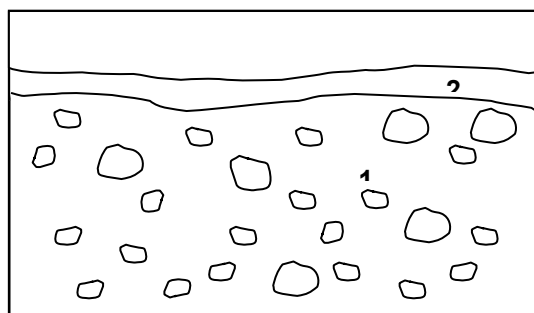
E' stato studiato l'**intarsio** (fig.3) originale di colore nero che abbellisce le imprese, la base delle candelabre, e che riempie le scanalature ove è inciso il nome dei Santi clipeati.

Sulla base della semplice indagine visiva si riteneva potesse trattarsi di inserti in pietra come in molti altri casi, a Bergamo (cappella Colleoni) o in piombo (facciata della Certosa di Pavia). Le analisi hanno invece messo in evidenza che tale finitura è stata realizzata con cera d'api miscelata a resina (cera punica?), carbonato di calcio, cariche carbonatiche e Nero Fumo finemente macinato.<sup>8</sup>

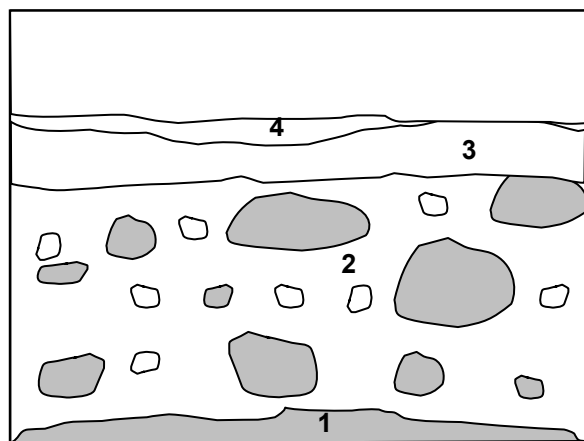
Si tratta di un **intonachino rosa** (fig.4) steso come finitura sui laterizi. Eseguito secondo un'antica ricetta in più strati prevedeva l'utilizzo di calce aerea carbonatata caricata con fine polvere di cocciopesto (a cui è dovuto la delicata colorazione rosa) e subordinati quantitativi di sabbia quarzosa silicatica e carbonatica.

Sopra l'intonachino sono stati rilevati strati di finitura pittorica di colore rosso arancione a base di carbonato di calcio e gesso, pigmentati, ancora una volta, con polvere di cocciopesto finemente macinato e con un legante di natura proteica. A questo legante è dovuta la presenza di pellicole ad ossalato di calcio.

Tale finitura aveva certamente un effetto decorativo e lo scopo di proteggere le cornici ed altri elementi architettonici in laterizio fra cui gli sfondi delle imprese sforzesche. La stessa finitura è stata utilizzata nella Sagrestia bramantesca ove è ancora perfettamente conservata.

**Figura 4. intonachino: 1) supporto in laterizio; 2) intonachino alla calce caricato con frammenti di cocciopesto (grigio) e poca sabbia silicatica e carbonatica (bianco); 3) finitura rosa aranciata a base di carbonato di calcio e gesso pigmentata con polvere di cocciopesto e legante proteico; 4) lacerta di pellicola ad ossalato con deposito superficiale di particellato.**
